No.		1/2
N°	AL-2002-02	
Date	2002-05-02

SERVICE DIFFICULTY ALERT

CESSNA CITATION BRAKE STATORS B.F. GOODRICH P/N 133-893-2

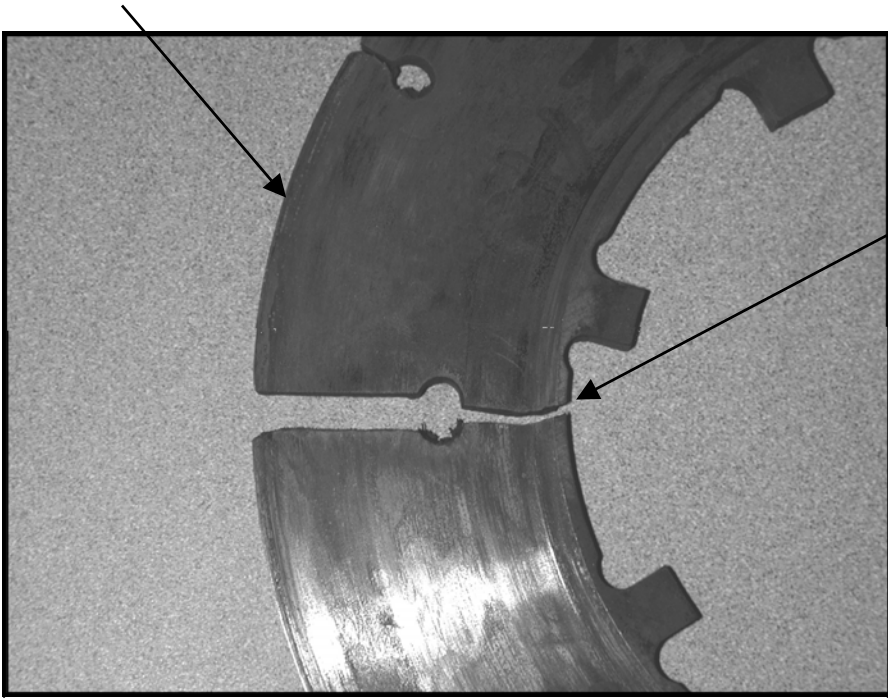
BROKEN STATOR DISK –
IMMEDIATELY REMOVE THE BRAKE ASSEMBLY
FROM SERVICE

DISQUE BRISÉ –
MÉTTRE IMMÉDIATEMENT HORS SERVICE
L'ENSEMBLE FREIN

BEFORE INSPECTION OF STATOR DISKS, USE A
RAG OR A SOFT-BRISTLE BRUSH TO CLEAN THE
STOP HOLE AT THE END OF EACH LONG
EXPANSION SLOT.

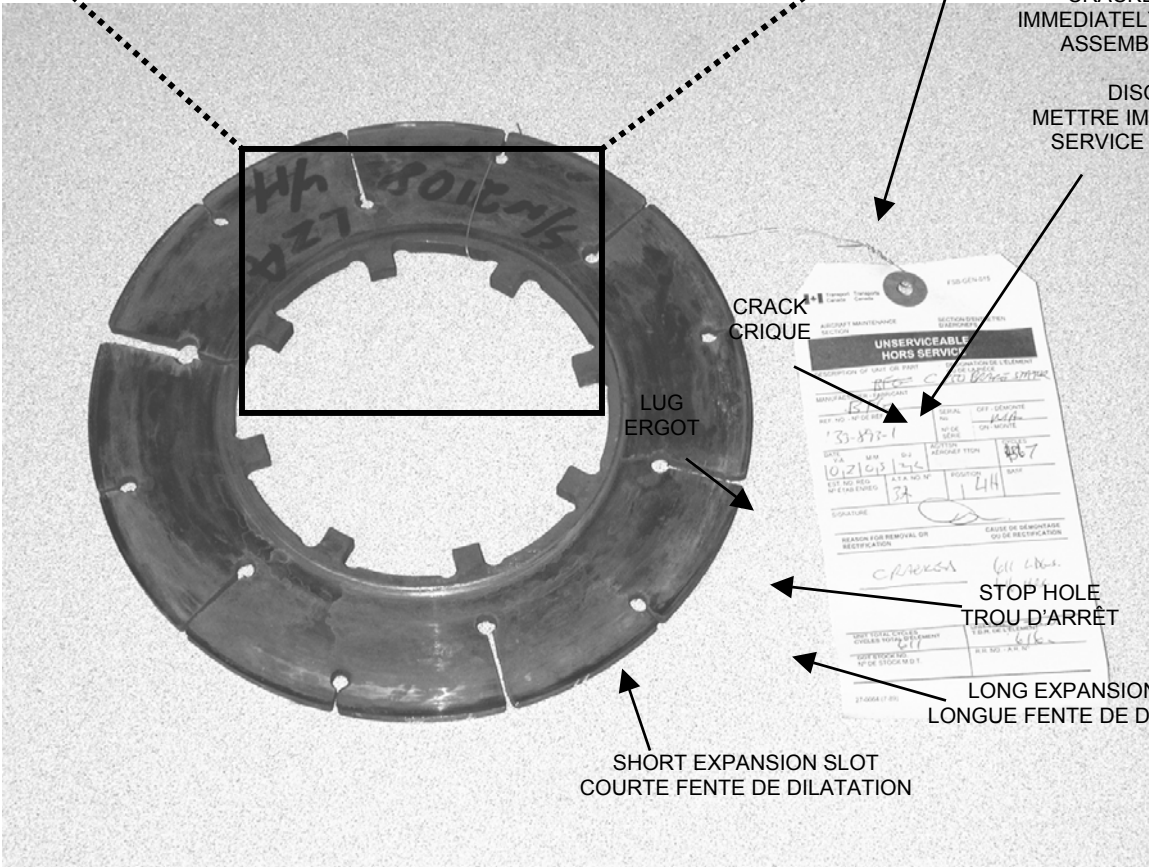
Figure 3. Stator Disk Examination / Examen du disque

CRACKED STATOR DISK –
IMMEDIATELY REMOVE THE BRAKE
ASSEMBLY FROM SERVICE

DISQUE CRIQUÉ –
MÉTTRE IMMÉDIATEMENT HORS
SERVICE L'ENSEMBLE FREIN
